软接头情况说明—螺栓密封配合与更换反馈

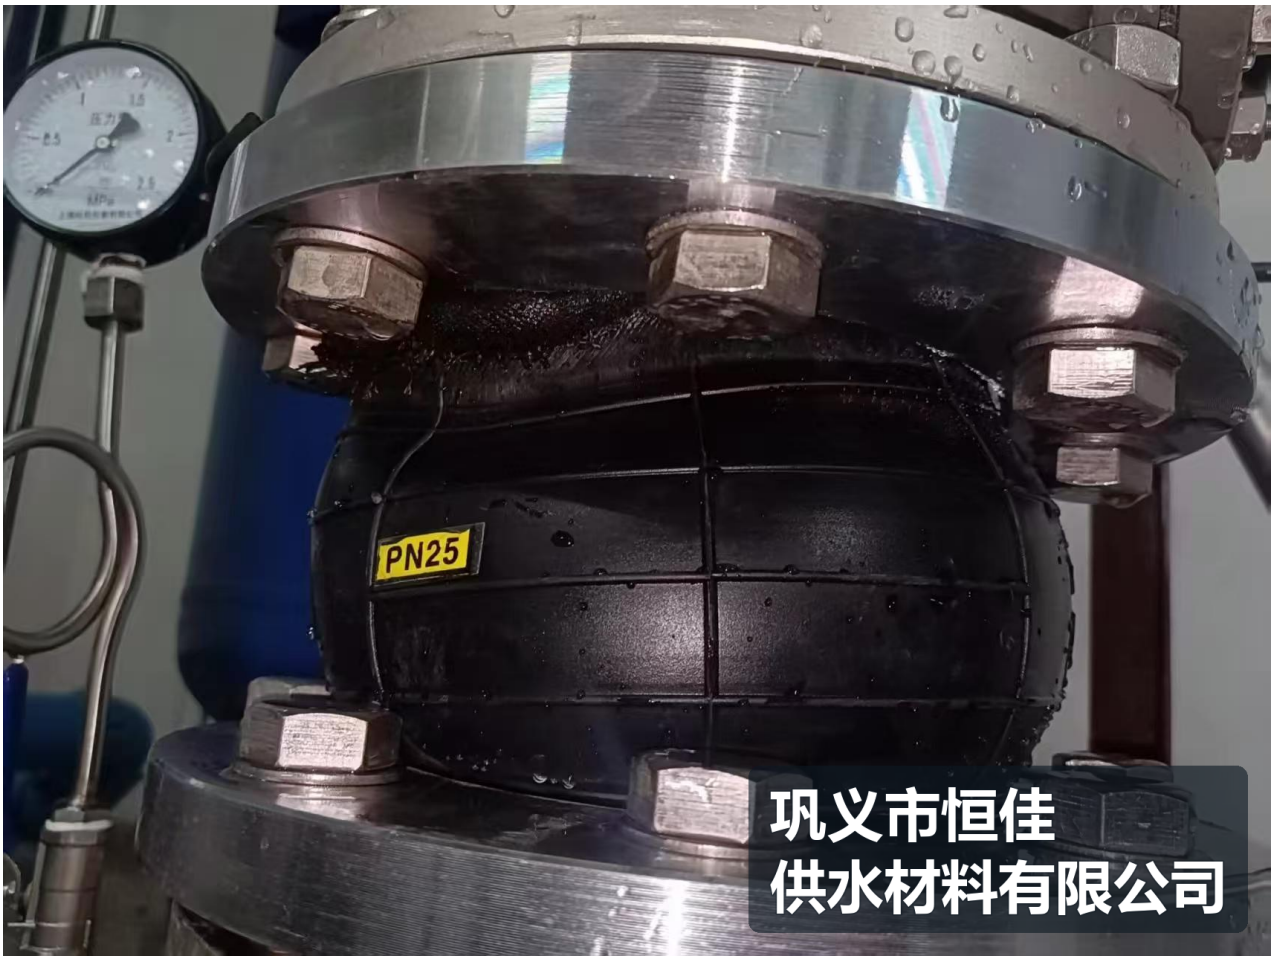
图1 | 螺栓偏转与密封配合

记录螺栓偏转、变形以及密封部位配合间隙不均；另附正常配合对照图。

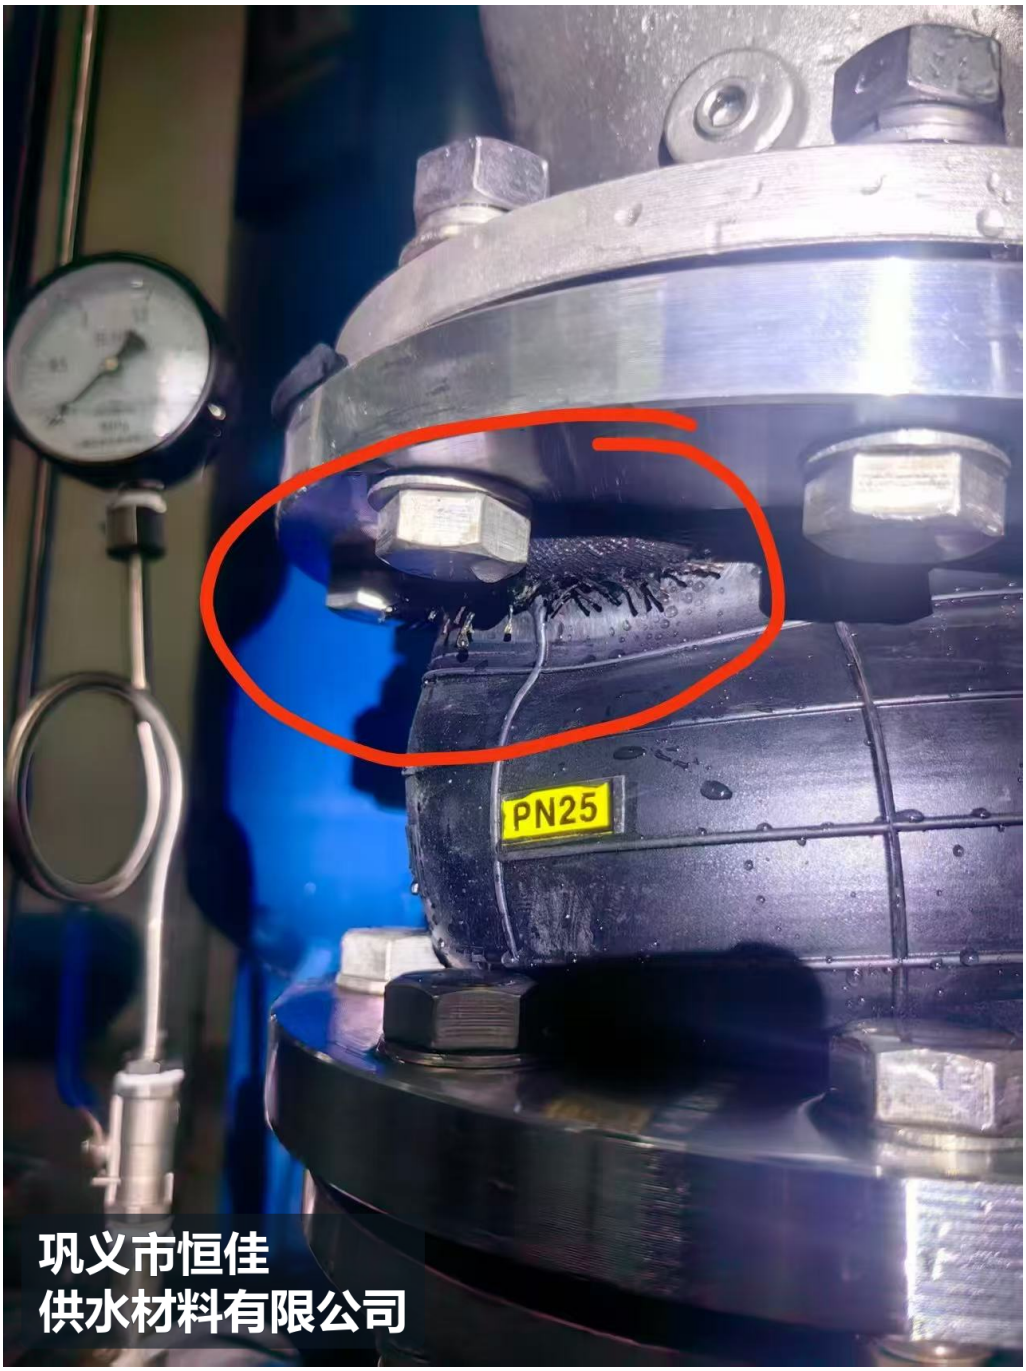
图2 | 螺栓偏转与密封配合

记录螺栓偏转、变形以及密封部位配合间隙不均；另附正常配合对照图。

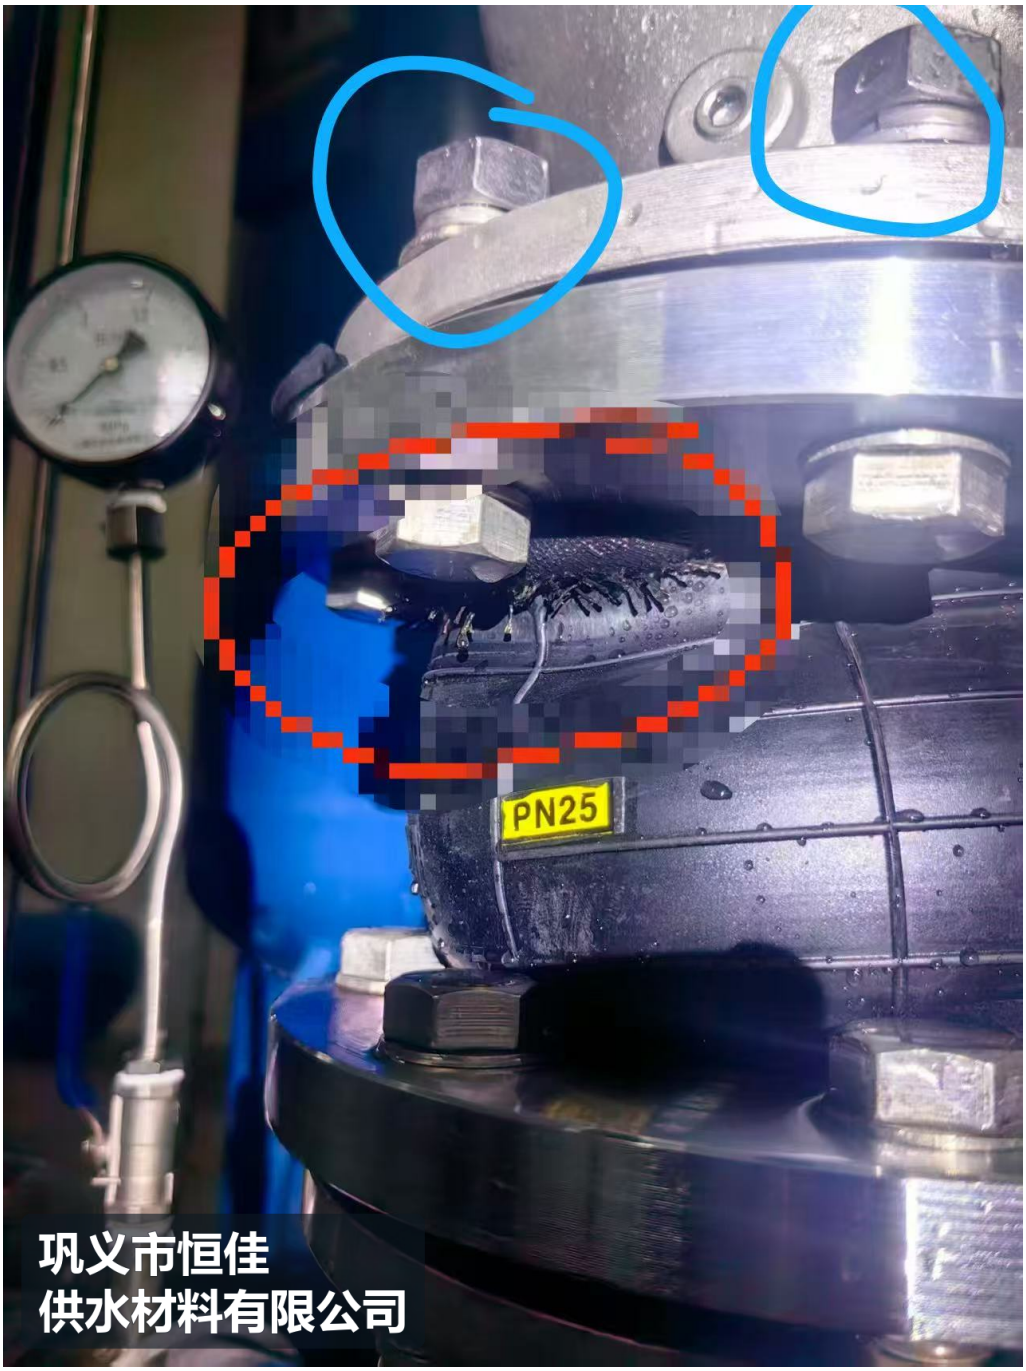
图5 | 螺栓孔与配套建议

原说明记载本工况孔径26mm，并提出配套直径24mm螺栓的建议；同时记录偏细、偏短和啮合问题。
