DN50软接头情况说明—实物损伤检查

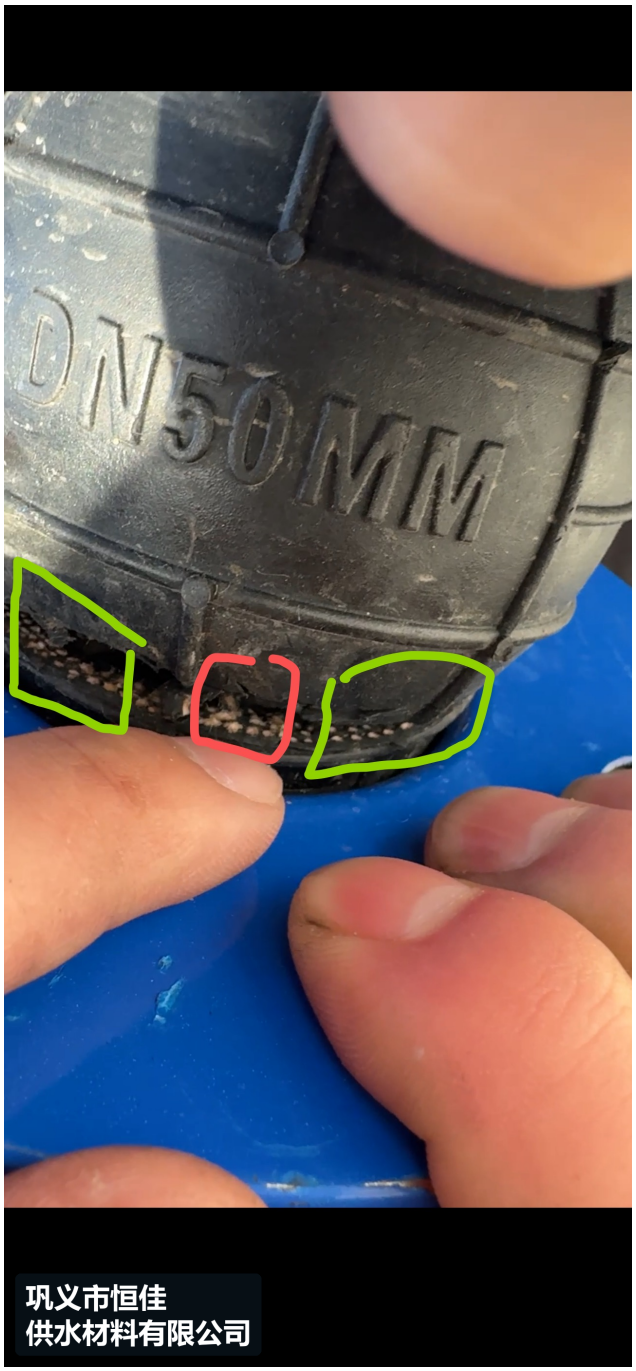
图8 | G、H帘线对照

记录破口与帘线端部形态比较。原稿记载7处损坏点，八张照片按六个图组展示。
