软接头情况说明—密封结构与现场连接

官网资料来源与对应图文

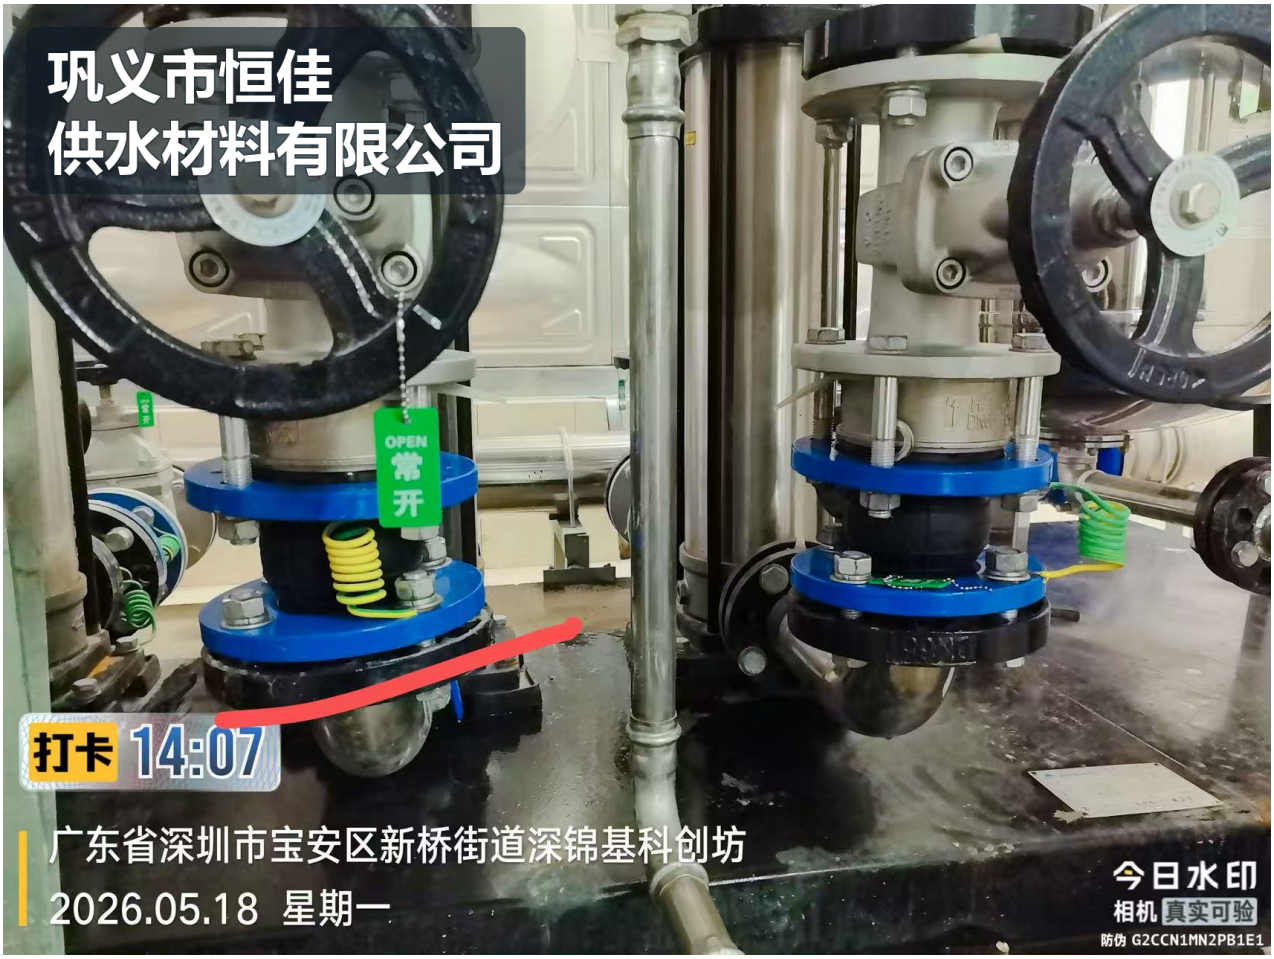
图3 | 现场工况A与B

记录拉伸、法兰不同心、连接方式和长丝杆侧歪；A、B在原Word引用同一张图。

原Word的工况A、B共用此图，分别分析拉伸、不同心和长丝杆侧歪。

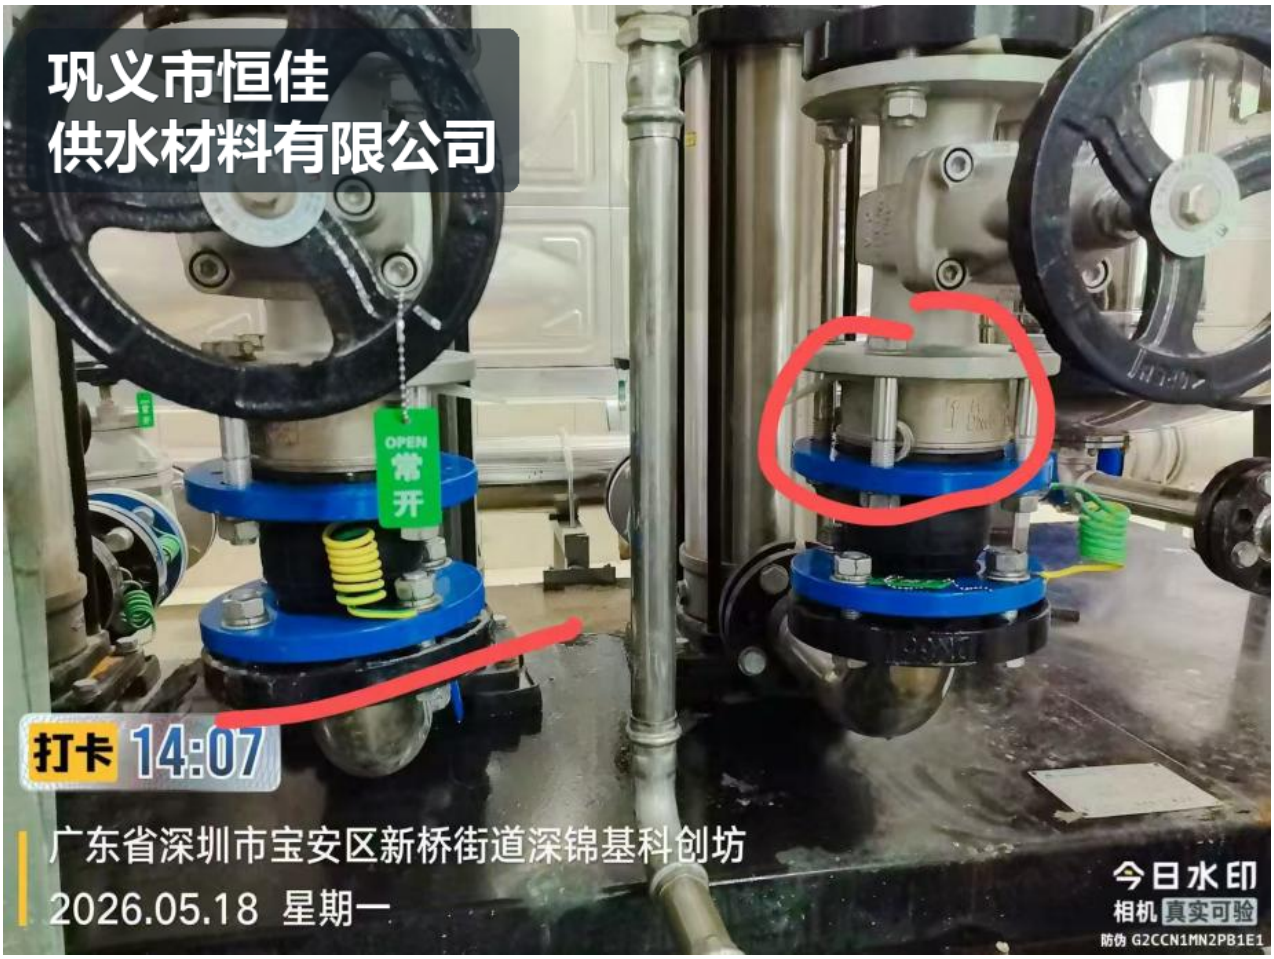
图4 | 现场工况C

记录螺栓长度与穿向问题，分析紧固件与橡胶的连接位置。
